KARTA PRZEGLĄDU SZCZEGÓŁOWEGO OBIEKTU MOSTOWEGO

Nr	10
ciąg drogi	powiatowej Nr 1156N
ulica	Nowodworska
JNI	1029061

Nazwa mostu: Wiadukt drogowy	Lokalizacja szczegółowa	
Przeszkoda: linia kolejowa Elbląg Gł.-Elbląg Zdrój	 	
W ciągu: ulicy Nowodworskiej - 1156N		
JNI: 1029061		
km: 0+867		
Miejscowość: Elbląg		
Rodzaj nawierzchni: asfaltobetonowa	Rok zakończenia budowy: 1982 / 2002 remont kapitalny Nośność mostu wg oznakowania: 40 ton	
Informacje o budowie, odbudowie, przebudowie i remontach		
Krótki opis obiektu: Wiadukt składa się z 19 przęseł wykonanych z prefabrykowanych belek strunobetonowych o długości 17,95 m i szerokości 1,50 m. Długość całkowita wiaduktu 361,88m, szerokość 11,00 m. Przyczółki żelbetowe, masywne posadowione na palach typu Franki. Filary zbudowane z dwóch żelbetowych słupów posadowionych poprzez płytę fundamentową na palach Franki. Układ statyczny tworzą dwie trójprzęsłowe, dwie czteroprzęsłowe i jedna pięcioprzęsłowa. Zastosowano dylatacje blokowe Grace. Obiekt jest oświetlony, wyposażony w bariery sprężyste SP-06M, bariery Alusingen. Jezdnia o szerokości 7,00 metrów. Na stożkach nasypów przy przyczółkach schody dla obsługi technicznej. Odwodnienie wiaduktu

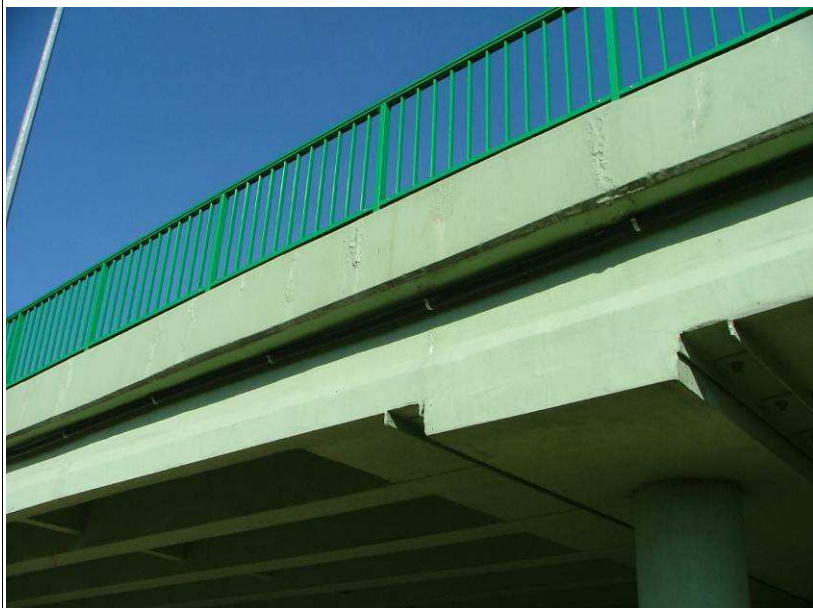
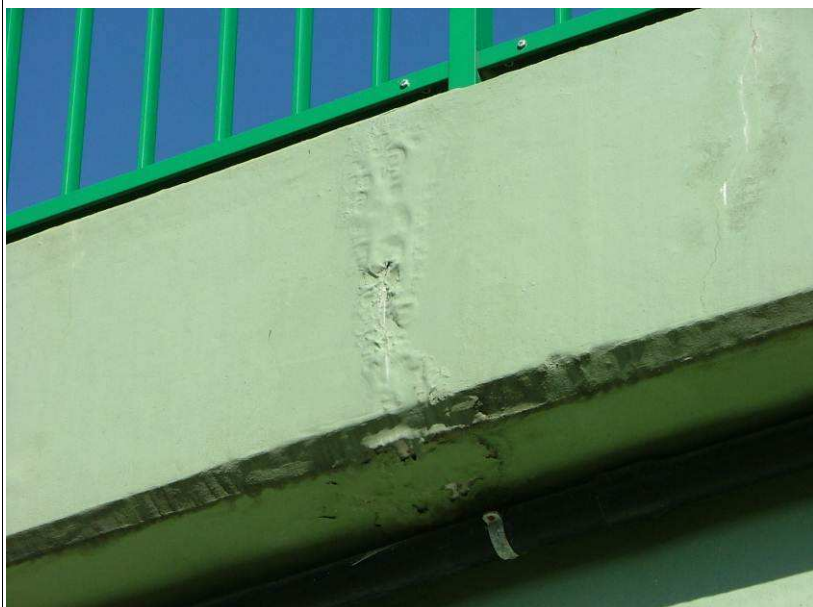
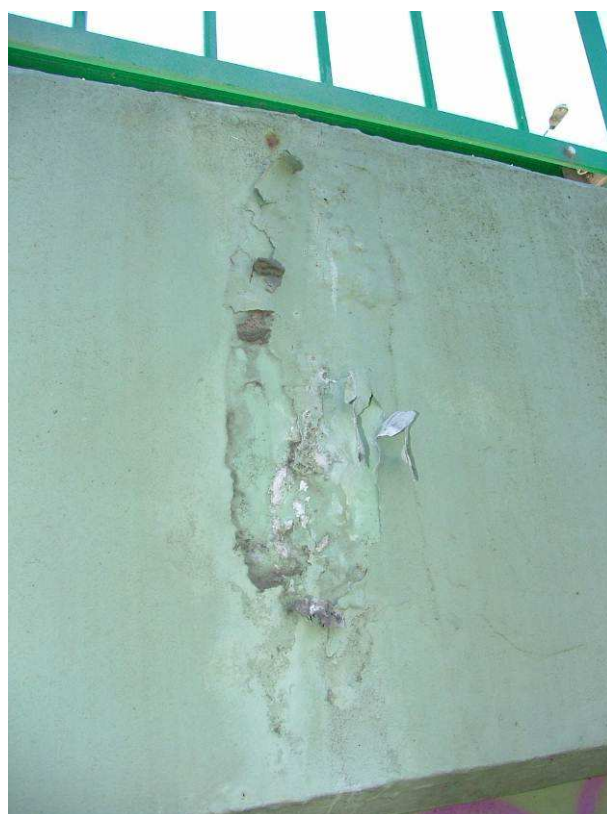
Fot. 13, 14, 15 Betonowe gzymsy

- pęknięcia wraz zaciekami i wykwitami solnymi na gzymsach
- pęcznienie powłoki antykorozyjnej betonu gzymsów
- korozja betonu pod zniszczonymi powłokami

8.2.	<p>Stan pomostu: Pojedyncze zacieki na płycie pomostu w rejonie sączków oraz uszkodzonej rury spustowej nad przyczółkiem od strony Elbląga (fot. 36). Stan dobry.</p> <p>W złym stanie są betonowe gzymsy z uwagi na: liczne pęknięcia wraz zaciekami i wykwitami solnymi na gzymsach, pęcznienie powłoki antykorozyjnej betonu gzymsów oraz korozję betonu pod zniszczonymi powłokami (fot. 13, 14, 15).</p> <p>Ocena 3</p>

Oczyszczenie miejsc pęcznienia powłok antykorozyjnych betonu, odkucie korodującego betonu, naprawa tych miejsc masami PCC i wykonanie nowych powłok antykorozyjnych betonu.

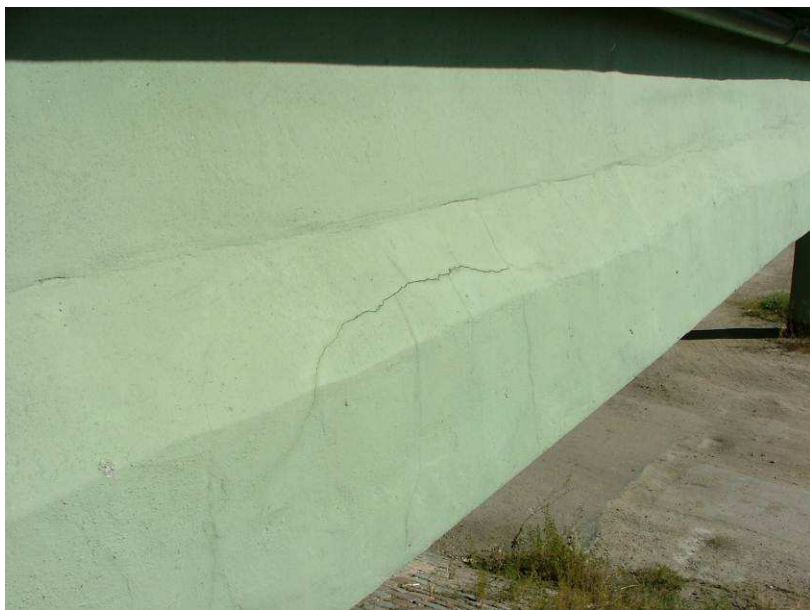
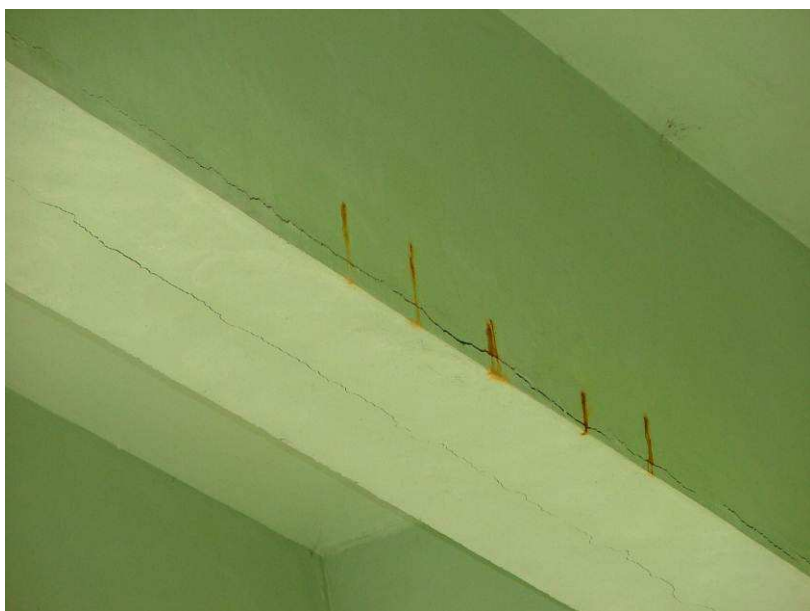
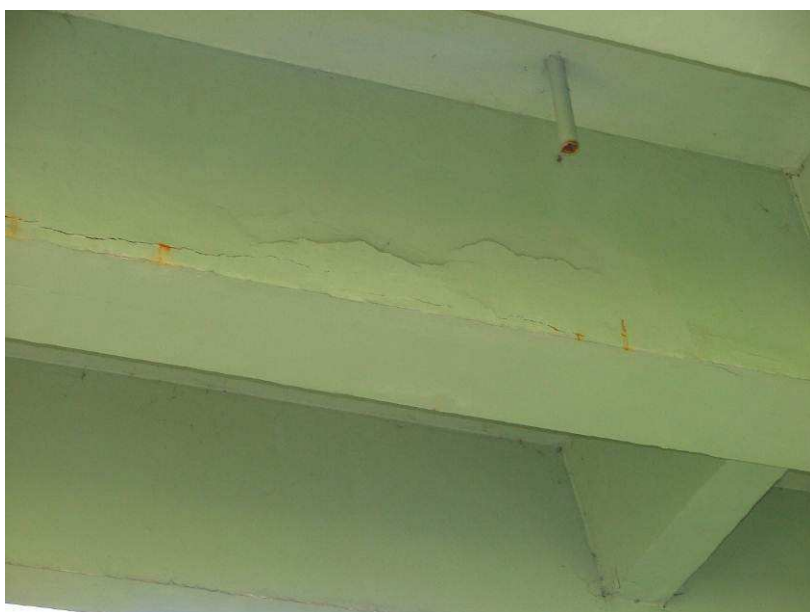
Fot. 16, 17, 18 Dźwigary główne

- podłużne spękania na ścianach bocznych dźwigarów
- zacieki korozyjne świadczące o korozji zbrojenia

7.	<p>Urządzenia obce: Podwieszane pod gzymsem od strony południowej kable oświetlenia mostu – stan dobry.</p> <p>Ocena 4</p>
8.	<p>Stan przęseł</p>
8.1.	<p>Stan belek głównych (łuków i słupków): podłużne spękania na bocznych ścianach dźwigarów (fot. 16, 17, 18), rdzawe zacieki świadczące o korozji zbrojenia (fot. 16, 17, 18, 25, 26, 27), podłużne spękania wyprawy PCC od spodu dźwigarów głównych (fot. 19, 20, 21). Uszkodzony, w wyniku uderzenia pojazdem, dźwigar w przęśle od strony Gdańska (fot. 22). Rozległe spękania masy naprawczej dźwigara w przęśle nad torami kolejowymi (fot. 23, 24). Wymalowania graffiti (fot. 37).</p> <p>Ocena 3</p>

Odkucie miejsc z rdzawymi zaciekami, oczyszczenie korodującego zbrojenia, zabezpieczenie zbrojenia materiałem powłokowym, uzupełnienie ubytków masami PCC, odtworzenie powłok antykorozyjnych betonu.

Uzupełnienie podłużnych pęknięć dźwigarów masami PCC.

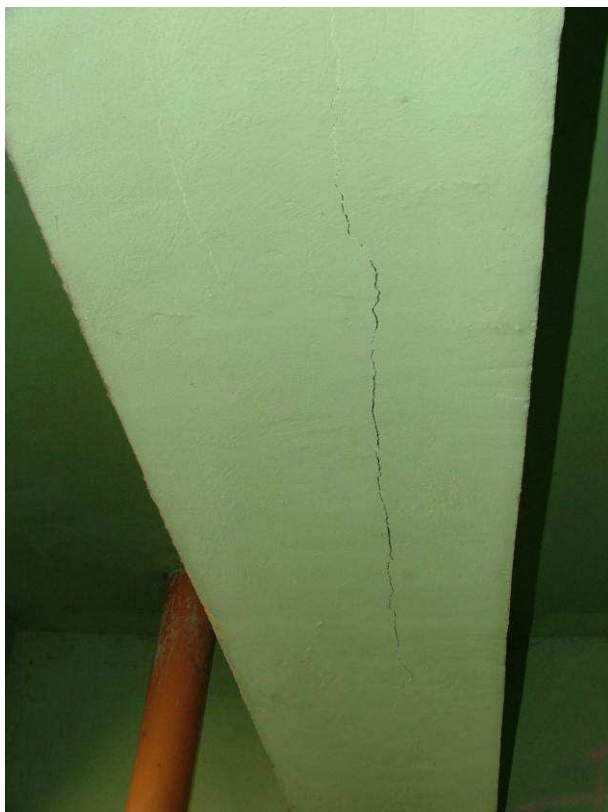
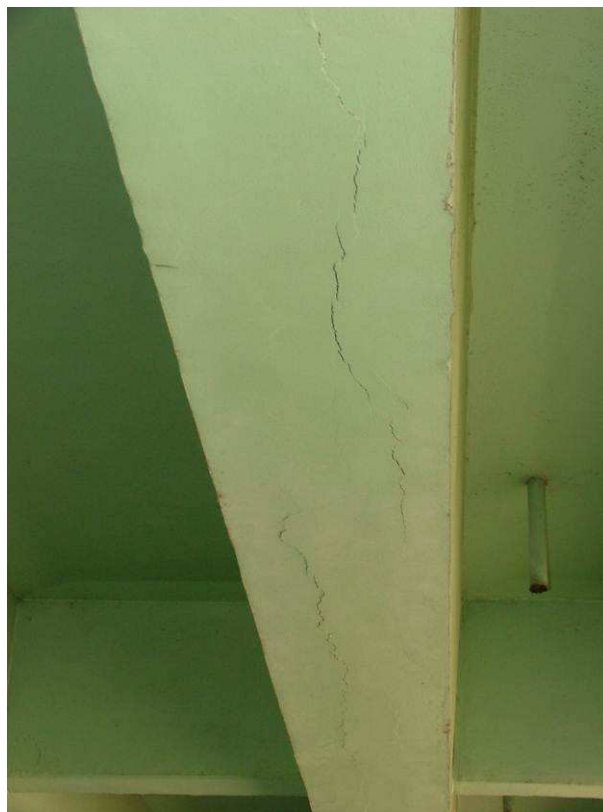
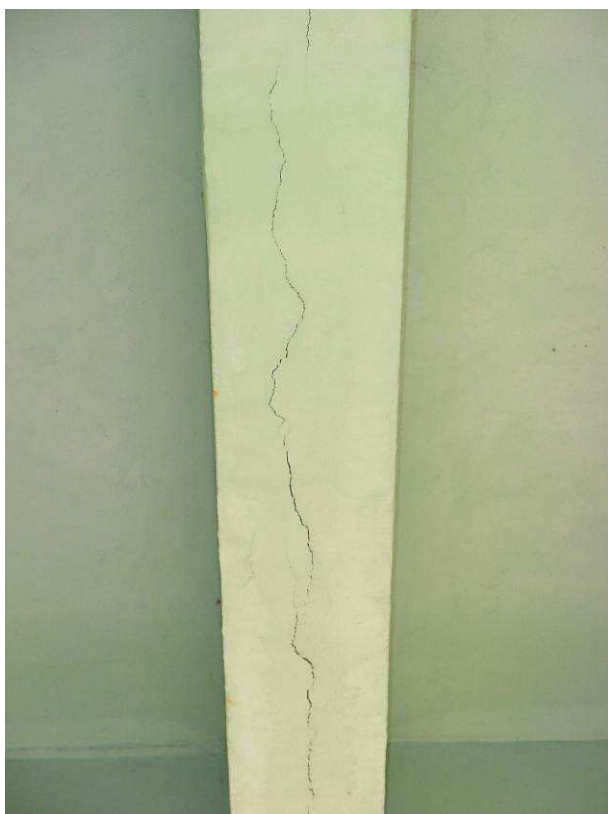
Fot. 19, 20, 21 Dźwigary główne

- podłużne pęknięcia od spodu dźwigarów głównych

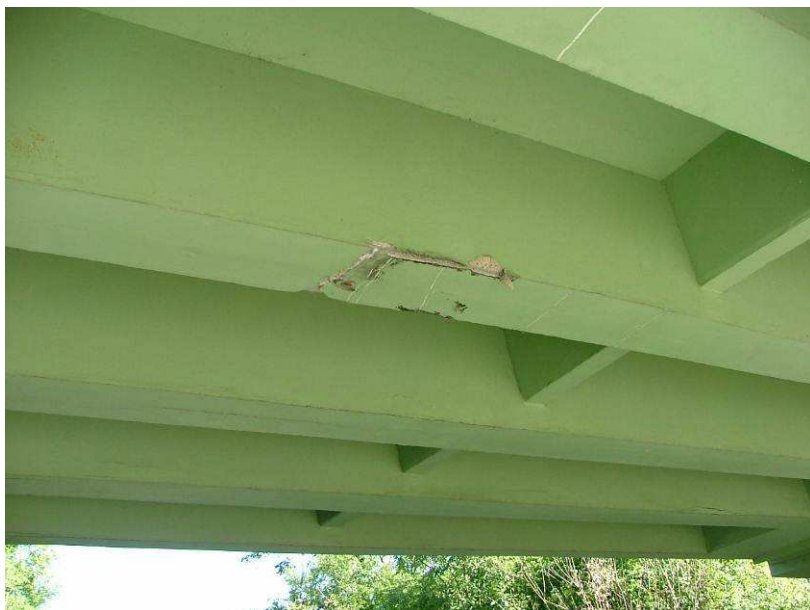
Fot. 22 Dźwigar główny w pierwszym przęśle od strony Gdańska

- uszkodzenie w wyniku uderzenia pojazdem

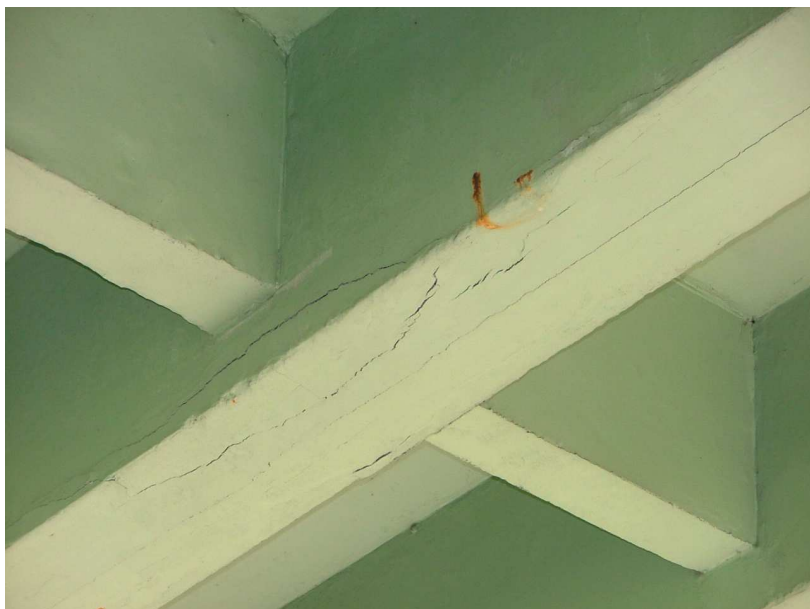
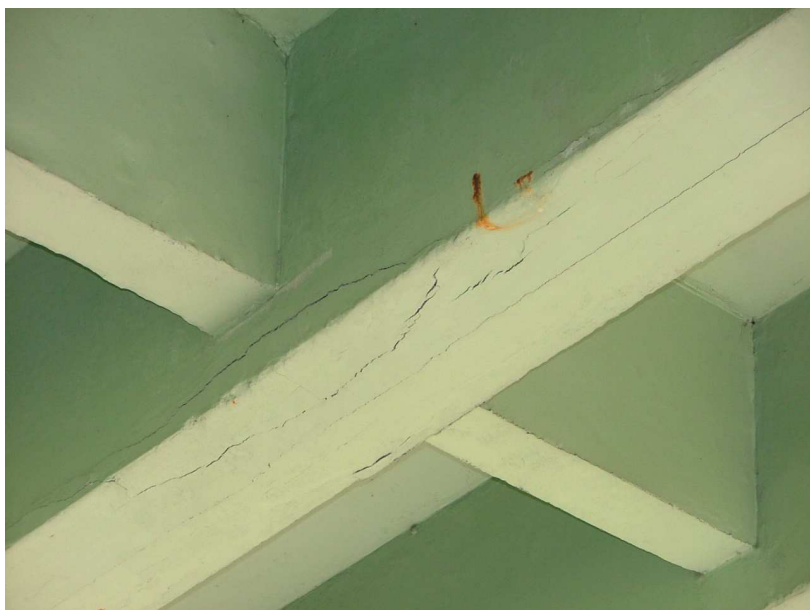
Fot. 23, 24 Dźwigar w przęśle nad torami kolejowymi

- rozległe spękanie masy naprawczej dźwigara
- ognisko korozyjne zbrojenia

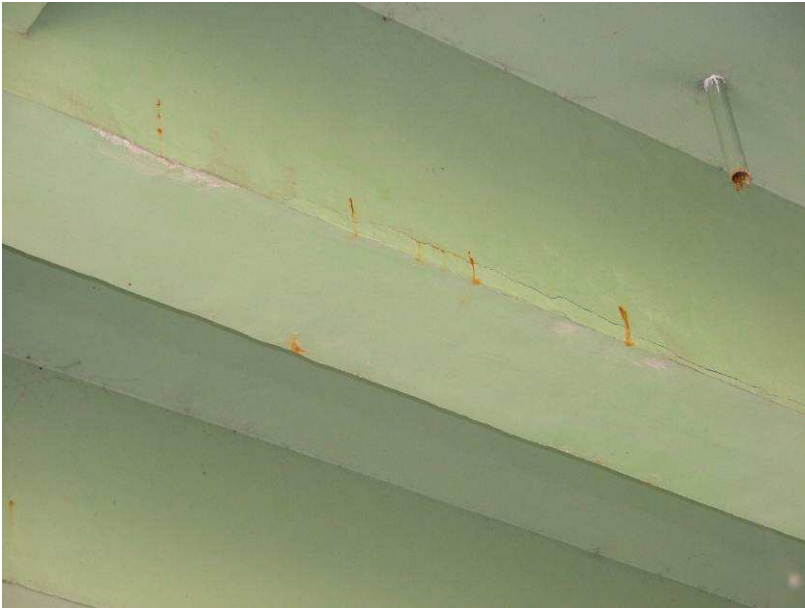
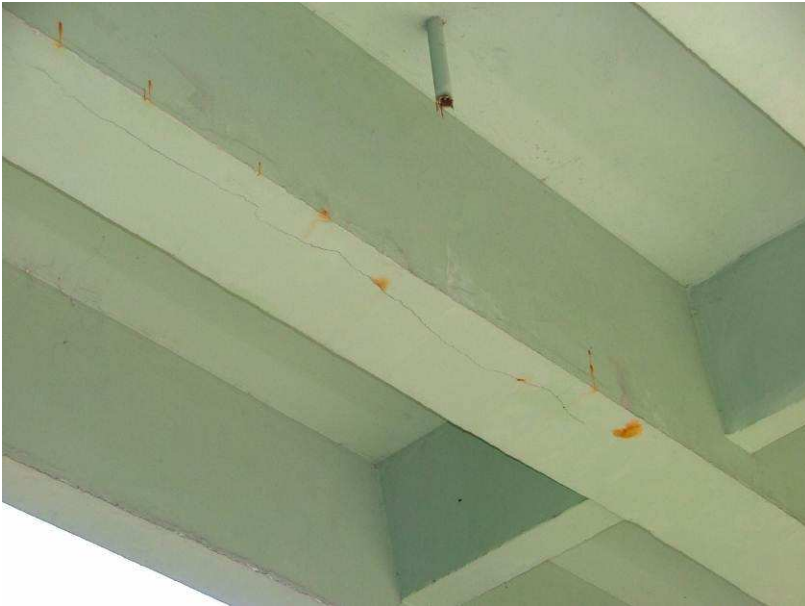
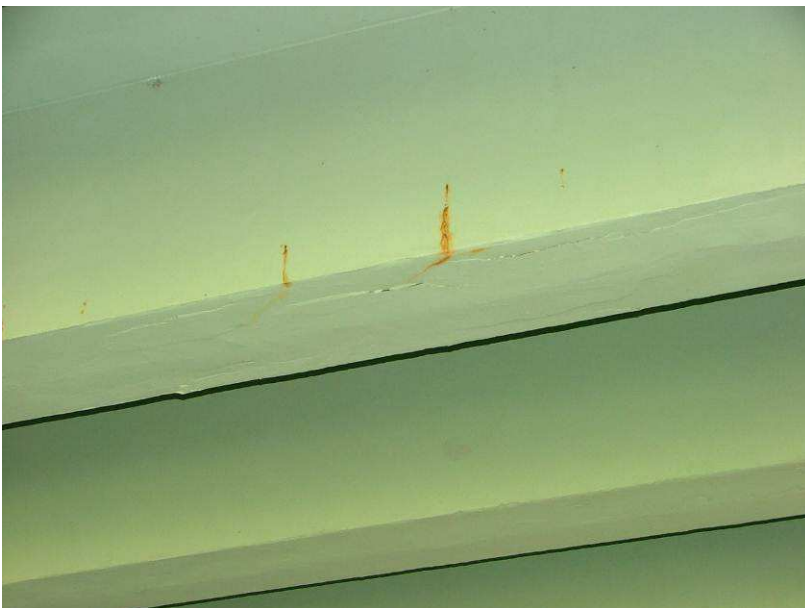
Fot. 25, 26, 27 Dźwigary główne

- rdzawe zacieki na ścianach dźwigarów świadczące o niedostatecznej otulinie betonowej oraz o korozji zbrojenia belek

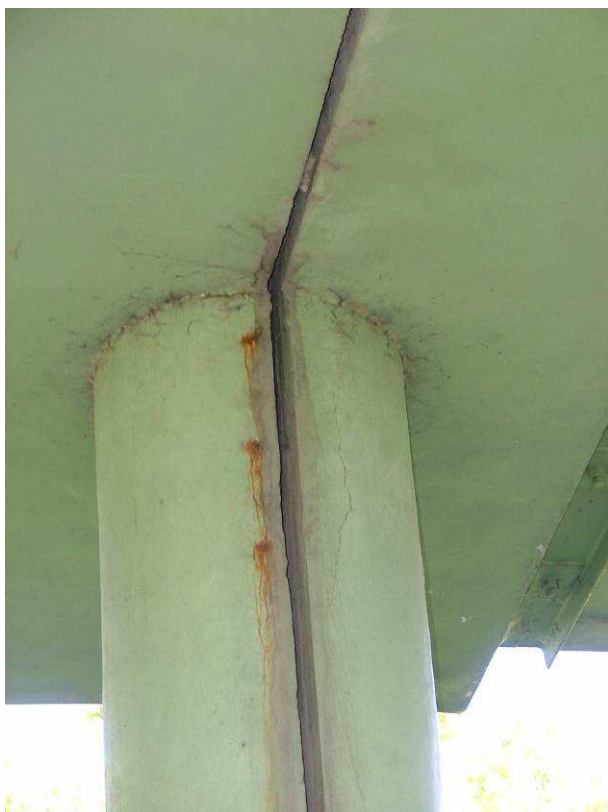
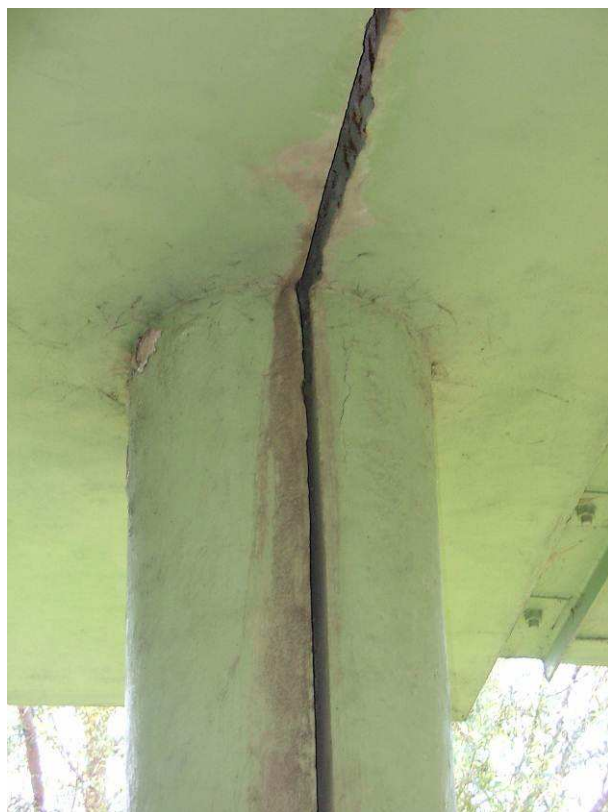
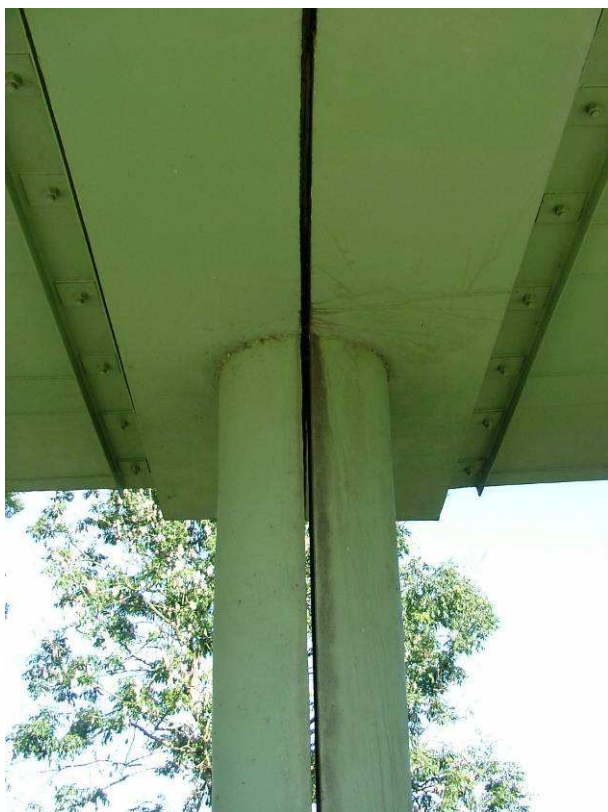
Fot. 28, 29, 30 Dylatacja konstrukcji wiaduktu

- zacieki na konstrukcję przez nieszczelną dylatację
- zawilgocenie konstrukcji
- zniszczenie powłok ochronnych betonu
- rdzawa zacieki świadczące o korozji zbrojenia

9.	Podpory
9.1.	Stan filarów (podpór pośrednich): Zacieki, oraz rdzawe ślady korodującego zbrojenia na filarach w miejscach dylatacji (fot. 28, 29, 30). Wymalowania graffiti na powierzchni filarów. Stan filarów jest dostateczny. Ocena 3

Oczyszczenie korodującego zbrojenia oraz odtworzenie ubytków masami PCC oraz uszkodzonych powłok antykorozyjnych betonu.

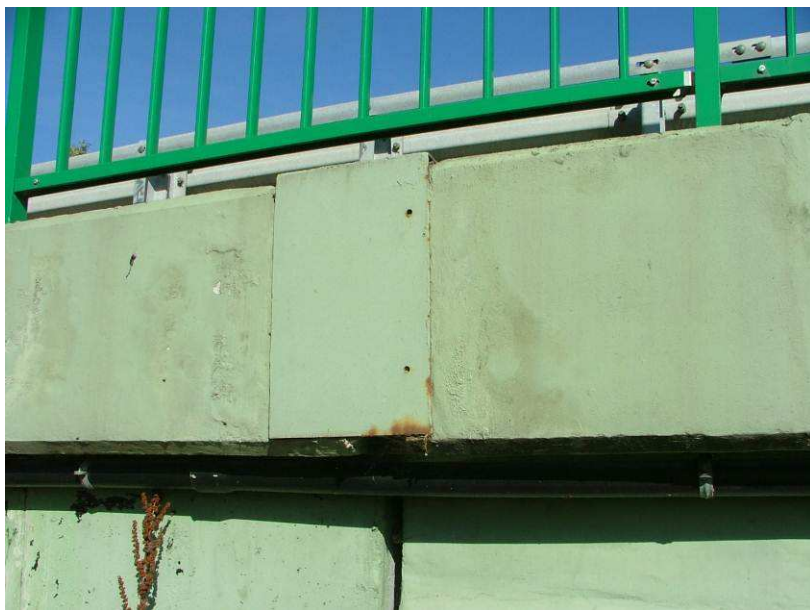
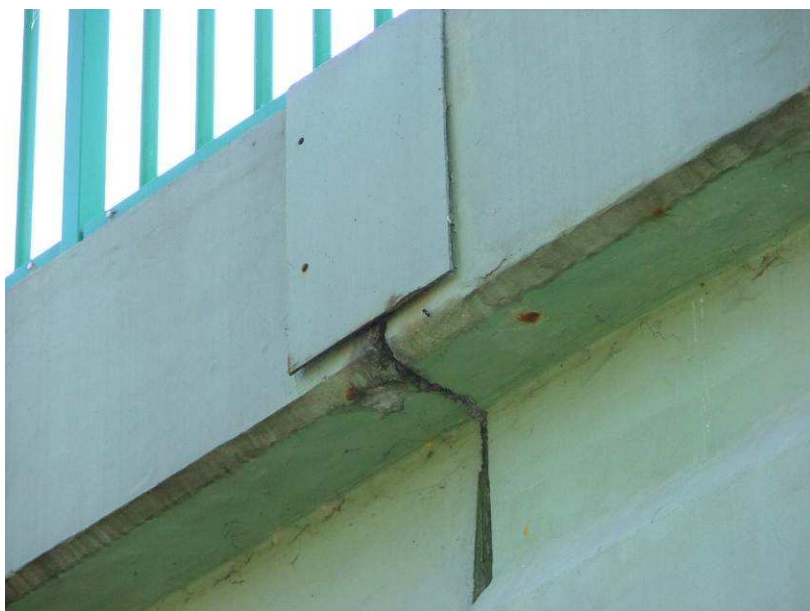
Fot. 31, 32 Blachy osłonowe dylatacji

- korozja blach osłonowych dylatacji zarówno na korpusach przyczółków jak również na przęsłach wiaduktu

Oczyszczenie i zabezpieczenie antykorozyjne blach osłonowych dylatacji na korpusach przyczółków.

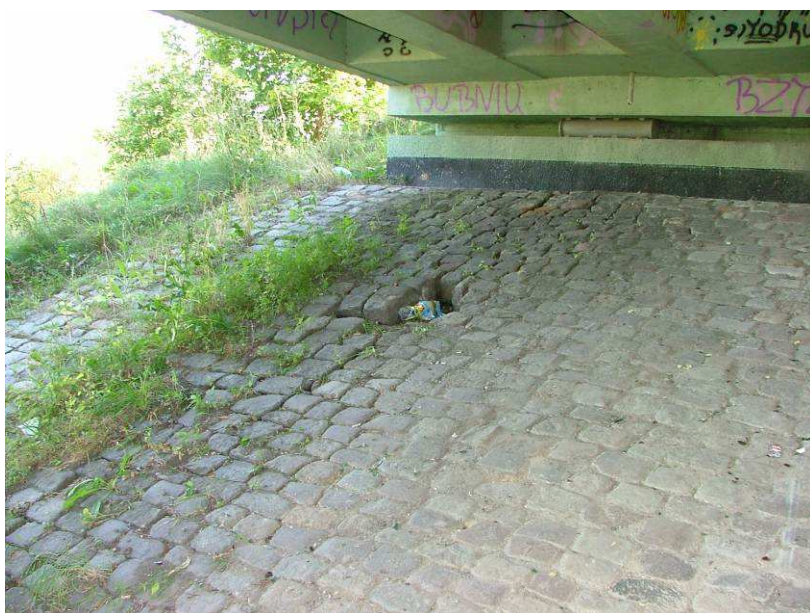
Fot. 33 Przyczółek od strony Elbląga

- ubytek kamienia w umocnieniu stożka nasypu przy przyczółku

Uzupełnić w ubytek kamienia w umocnieniu stożka nasypu przy przyczółku od strony Elbląga.

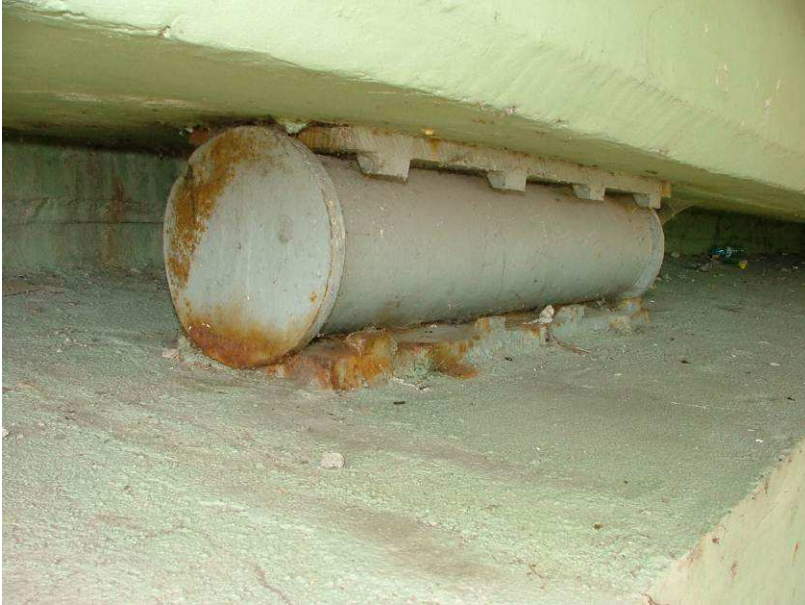
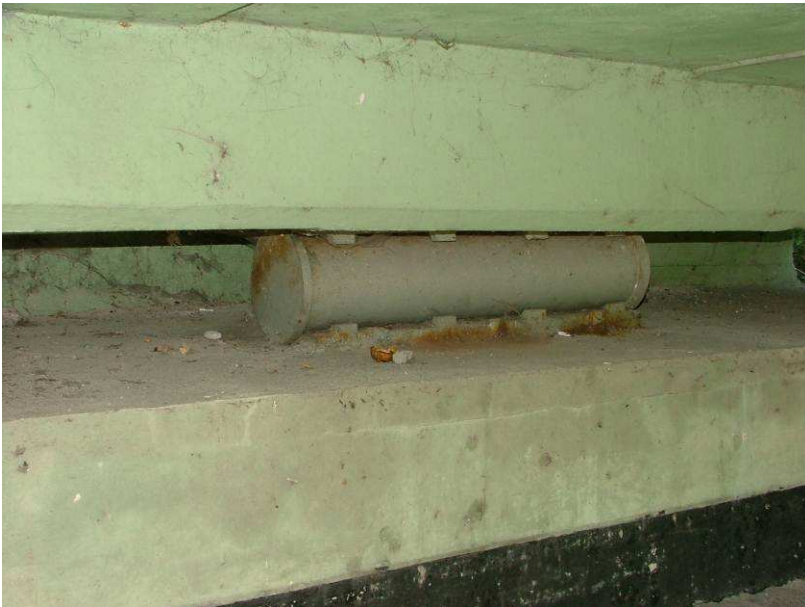
Fot. 34, 35 Łożyska na przyczółku od strony Gdańska

- korozja zarówno samych wałków jak również blach podłożyskowych i nadłożyskowych
- brak smarowania łożysk

9.3.	Stan fundamentów: nie zauważono oznak nieprawidłowej pracy fundamentów. Stan dobry. Ocena 4
10.	Stan łożysk: Korozja łożysk wałkowych oraz brak smarowania, korozja blach podłożyskowych i nadłożyskowych na obu przyczółkach (fot. 34, 35, 36). Ocena 3

- oczyścić łożyska stalowe oraz blachy nadłożyskowe i podłożyskowe. Zabezpieczyć poprzez smarowanie elementów ruchomych łożysk i zabezpieczyć powłokami antykorozyjnymi blachy nadłożyskowe i podłożyskowe.
- wykonać remont dylatacji modułowej
- wykonać remont nawierzchni w obrębie dylatacji likwidując nierówności i ubytki
- oczyścić i zabezpieczyć antykorozyjnie blachy maskujące dylatacje
- naprawa rury spustowej nad przyczółkiem od strony Elbląga

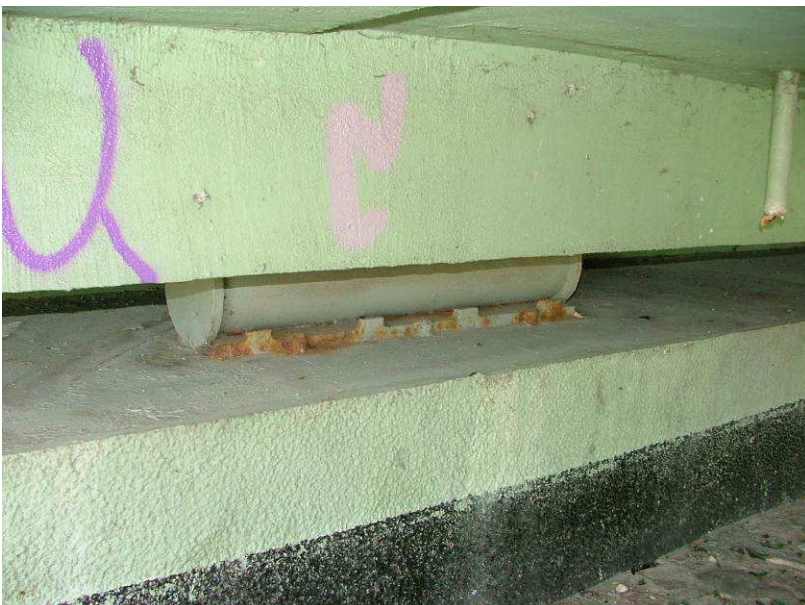
Fot. 36 Łożysko na przyczółku od stny Elbląga

- korozja zarówno samych wałków jak również blach podłożyskowych i nadłożyskowych
- brak smarowania łożysk

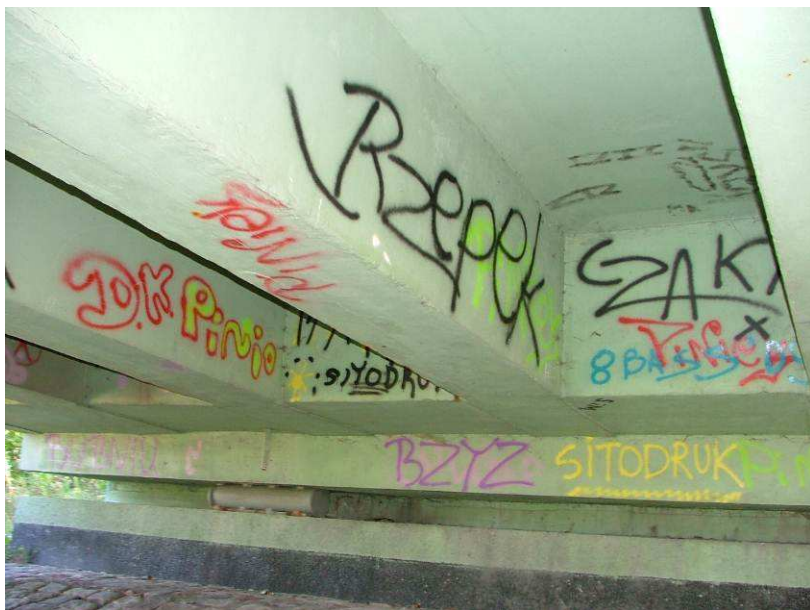
Fot. 37 Przyczółek i dźwigary w strefie przyczółkowej

- zniszczenie powłok malarskich poprzez napasienie graffiti

Pomalowanie korpusów przyczółków likwidujące graffiti.

Pomalowanie powierzchni z naniesionymi wymalowaniami graffiti.

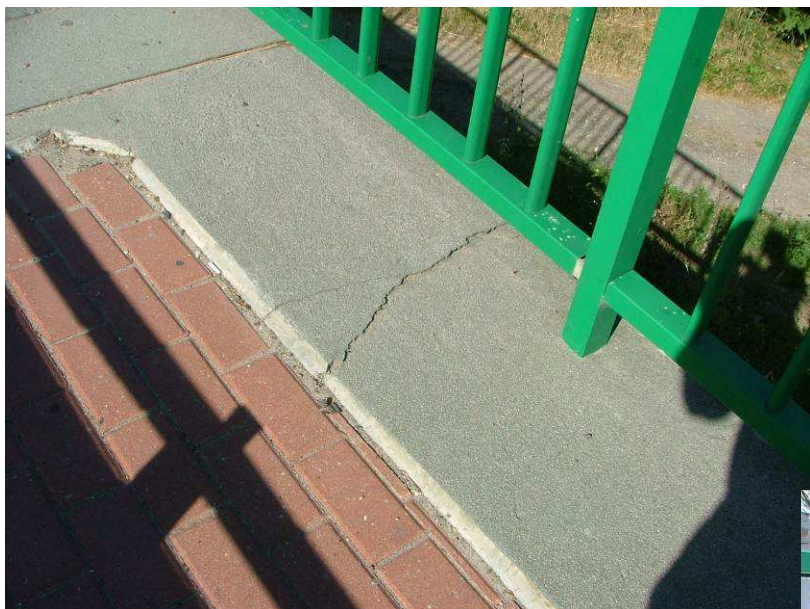
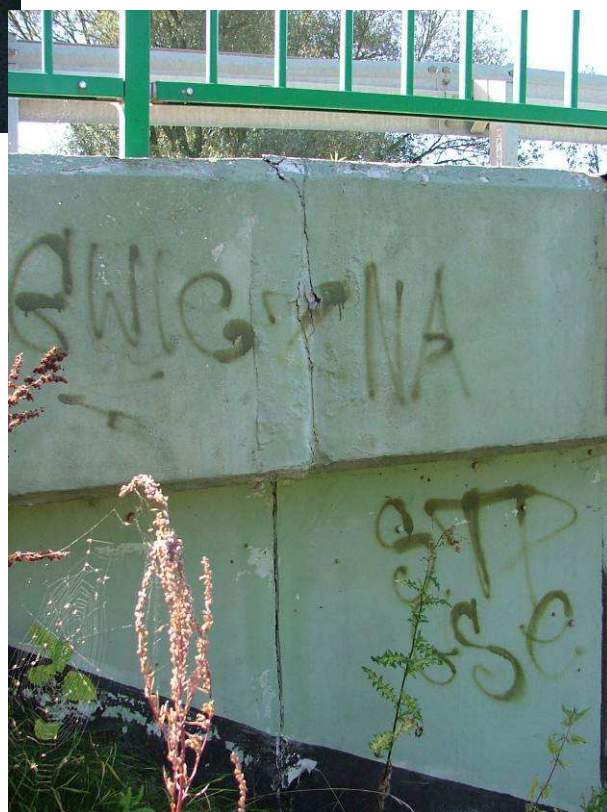
Fot. 38, 39 Północne skrzydło przyczółka od strony Elbląga

- pęknięcie gzymsu skrzydła

9.2.	Stan przyczółków: Pęknięcie gzymsu północnego skrzydła przyczółka od strony Elbląga (fot. 38, 39). Korozja blach osłonowych dylatacji na korpusach przyczółków (fot. 31, 32). Przyczółek od strony Elbląga - ubytek kamienia w umocnieniu stożka nasypu przy przyczółku (fot. 33) Wymalowania graffiti na ścianach przyczółków (fot. 37). Ocena 3

Uszczelnienie masą elastyczną (sikaflex) pęknięcia gzymsu północnego skrzydła przyczółka od strony Elbląga.

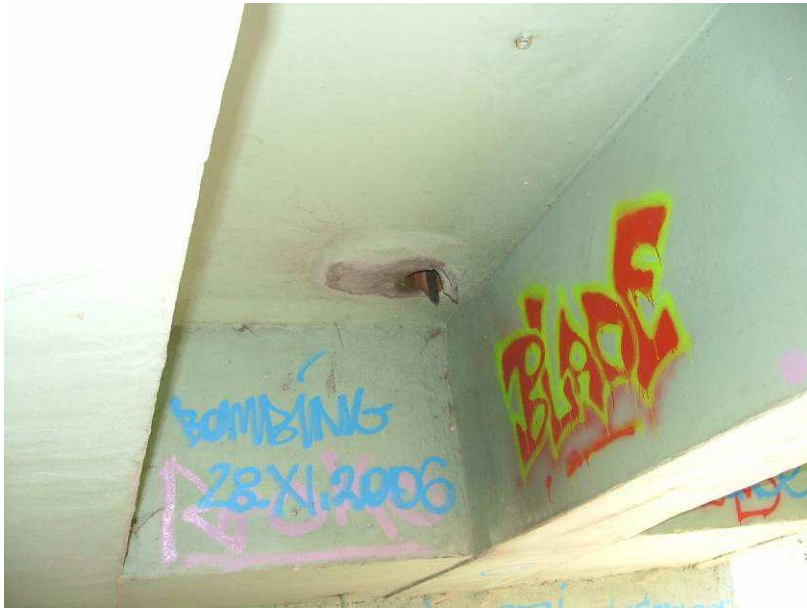
Fot. 40 Rura spustowa odwodnienia

- zniszczenie rury spustowej odwodnienia nad przyczółkiem od strony Elbląga

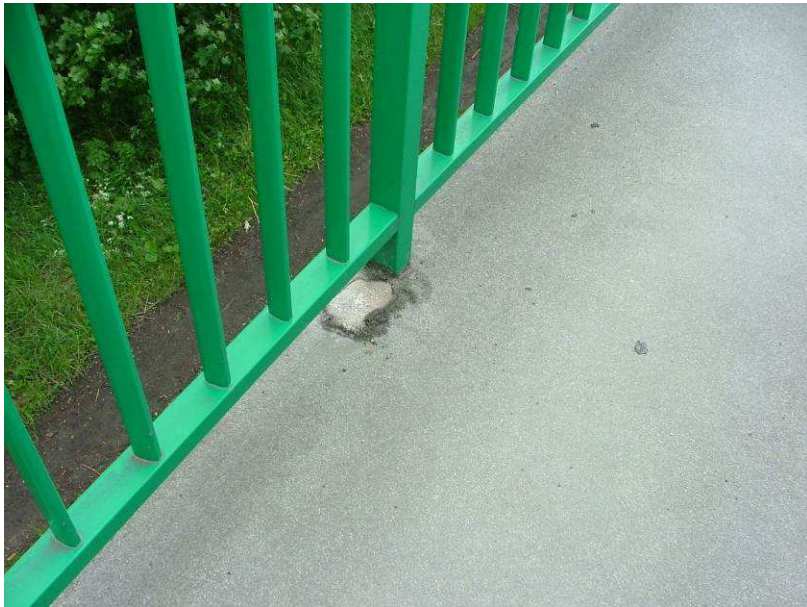
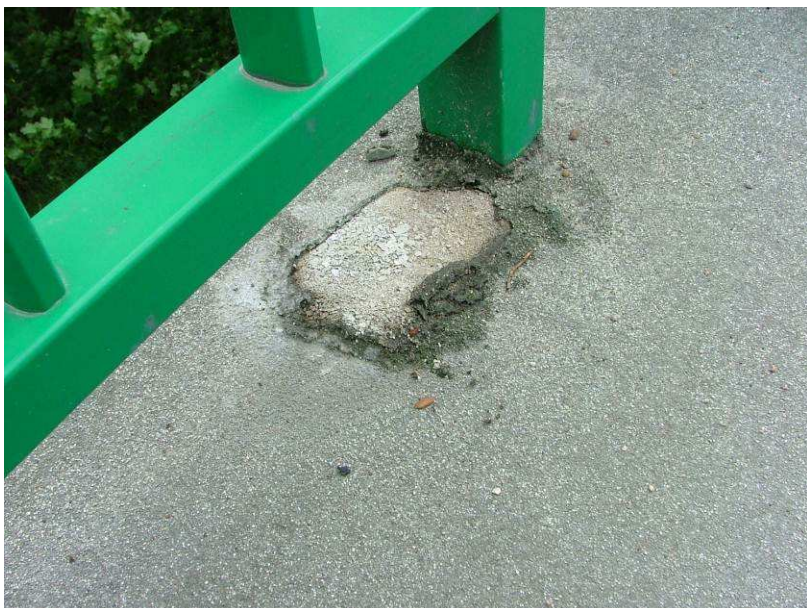
Fot. 41, 42 Nawierzchnia z żywicy na chodniku od strony południowej

- uszkodzenie nawierzchni chodnika w obrębie mocowania słupka balustrady

Naprawa i uzupełnienie nawierzchni chodnika z żywicy.

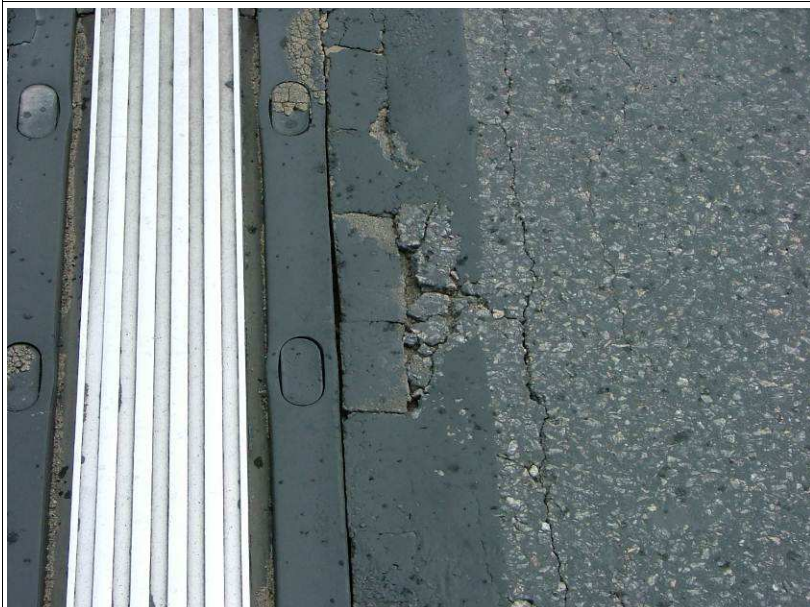
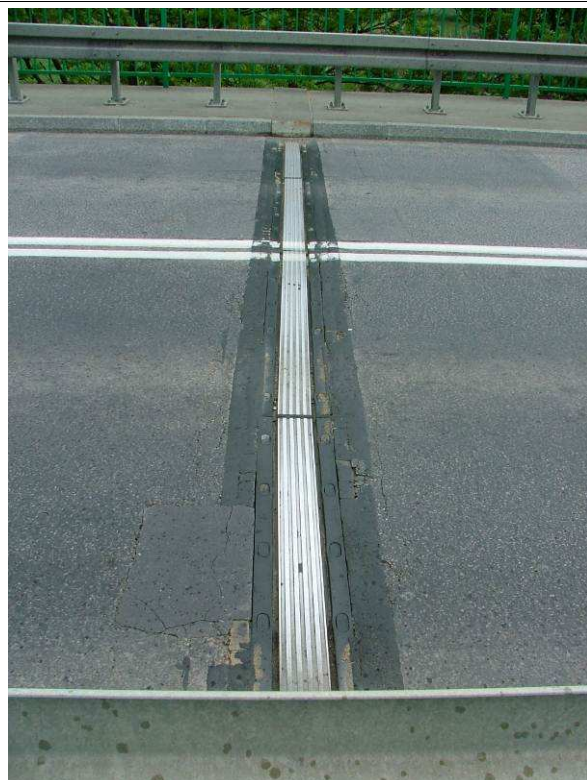
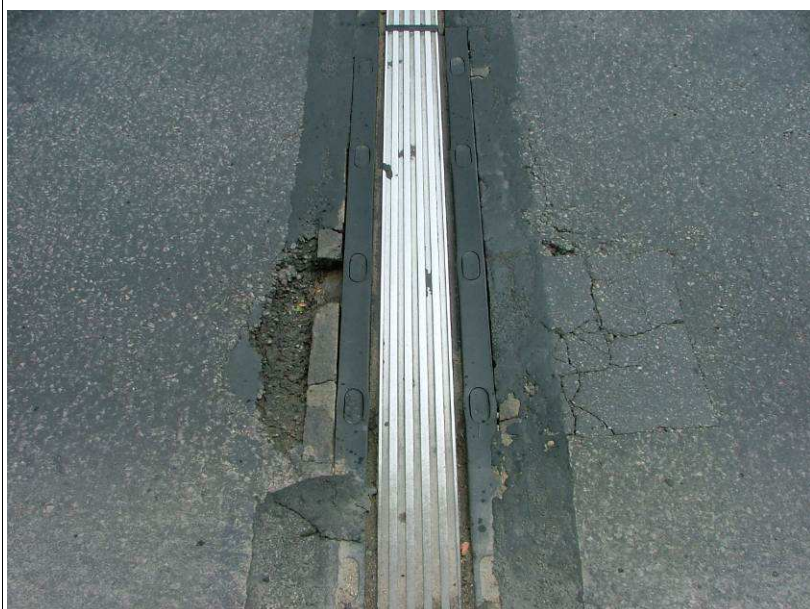
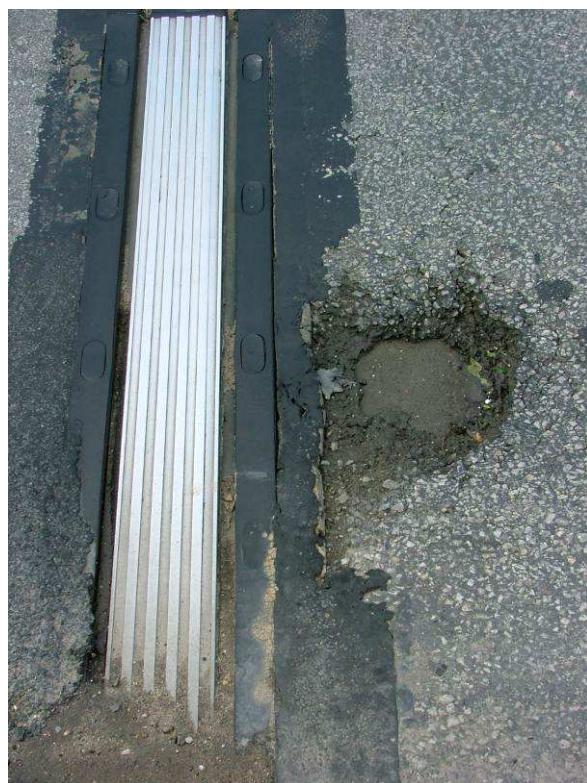
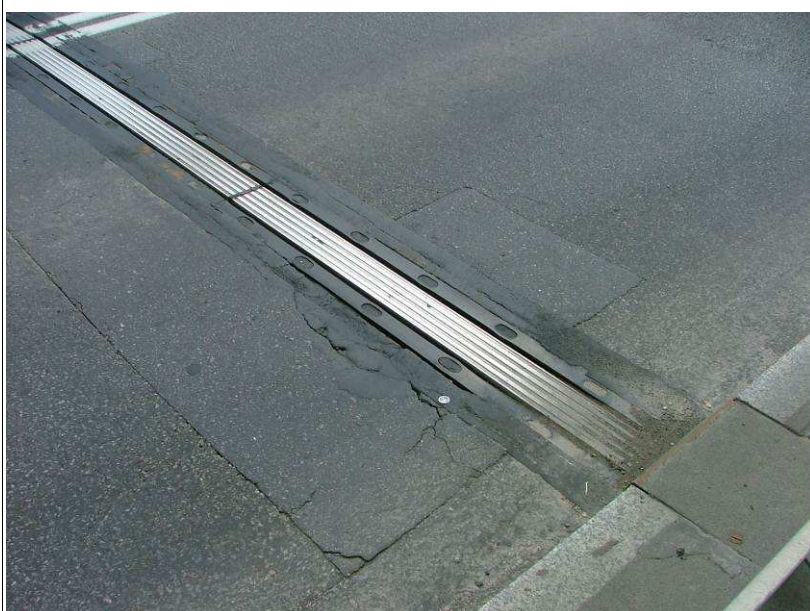
Fot. 43, 44, 45, 46, 47 Dylatacje

- przemieszczenia oraz zaniżenia modułów dylatacji
- spękania remontowanej nawierzchni w obrębie dylatacji
- ubytki nawierzchni przy dylatacjach

11.	Stan dylatacji: Przemieszczenia oraz zaniżenia modułów dylatacji, rozległe przecieki wody na konstrukcję spękanie nawierzchni w bezpośrednim sąsiedztwie dylatacji świadczą o jej złym stanie (fot. 43, 44, 45, 46, 47). Ocena 2

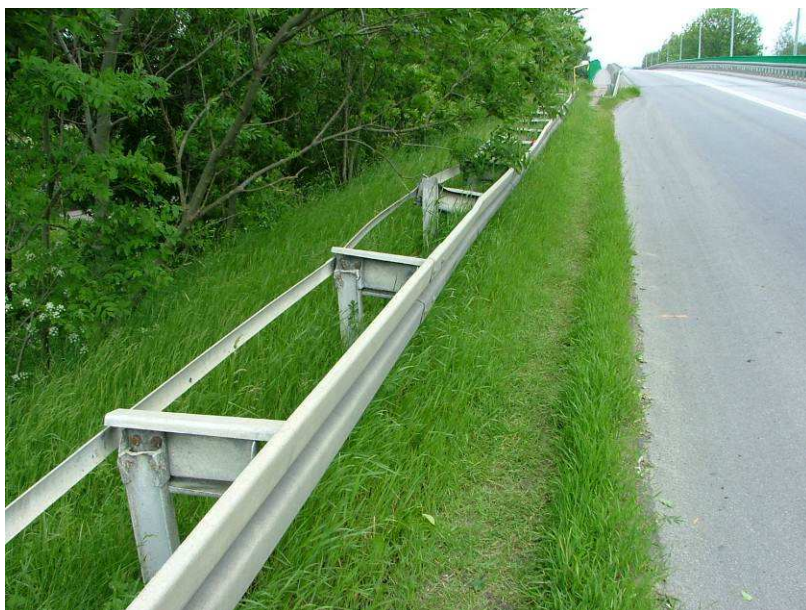
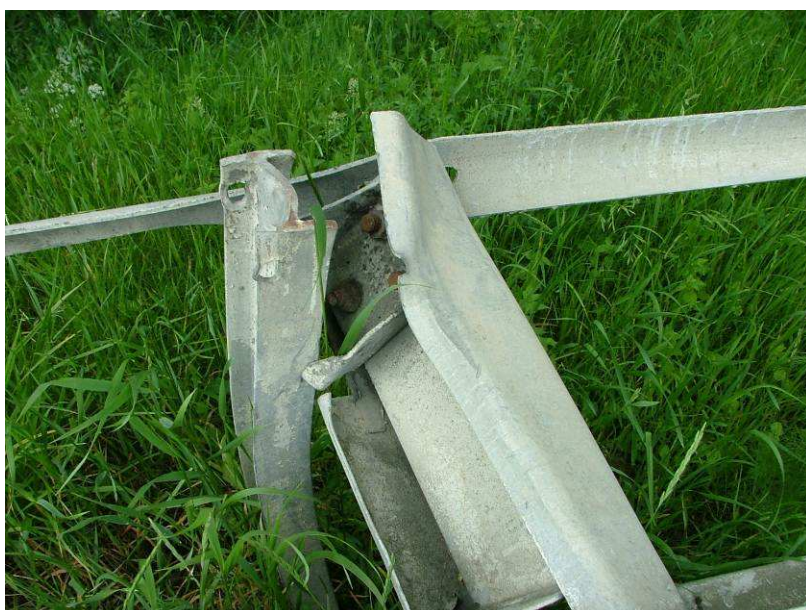
Fot. 48, 49 Bariery energochłonne

- uszkodzenie mocowania bariery energochłonnej na dojeździe od strony Gdańska

12.	Stan dojazdów i dojeżdż do obiektu: stan nawierzchni na dojazdach w stanie dobrym. Uszkodzone mocowanie bariery energochłonnej oraz deformacje desek bariery na dojeździe od strony Gdańska (fot. 48, 49). Ocena 3

Naprawa bariery energochłonnej od strony Gdańska.
