S P R A W O Z D A N I E 5358/2021/OS
Z POMIARÓW PÓL ELEKTROMAGNETYCZNYCH
WYKONANYCH DLA POTRZEB OCHRONY ŚRODOWISKA

Badany obiekt: Instalacja radiokomunikacyjna Orange Polska S.A.
Numer i nazwa: (48015N!) MIKOLAJ ELBLAG (GEB_ELBLAG_MIKOLAJ)
Adres: ELBLĄG, ul. MOSTOWA 18, Powiat m. Elbląg, WOJ. WARMIŃSKO-MAZURSKIE

Data wykonania pomiarów: 2021-06-30

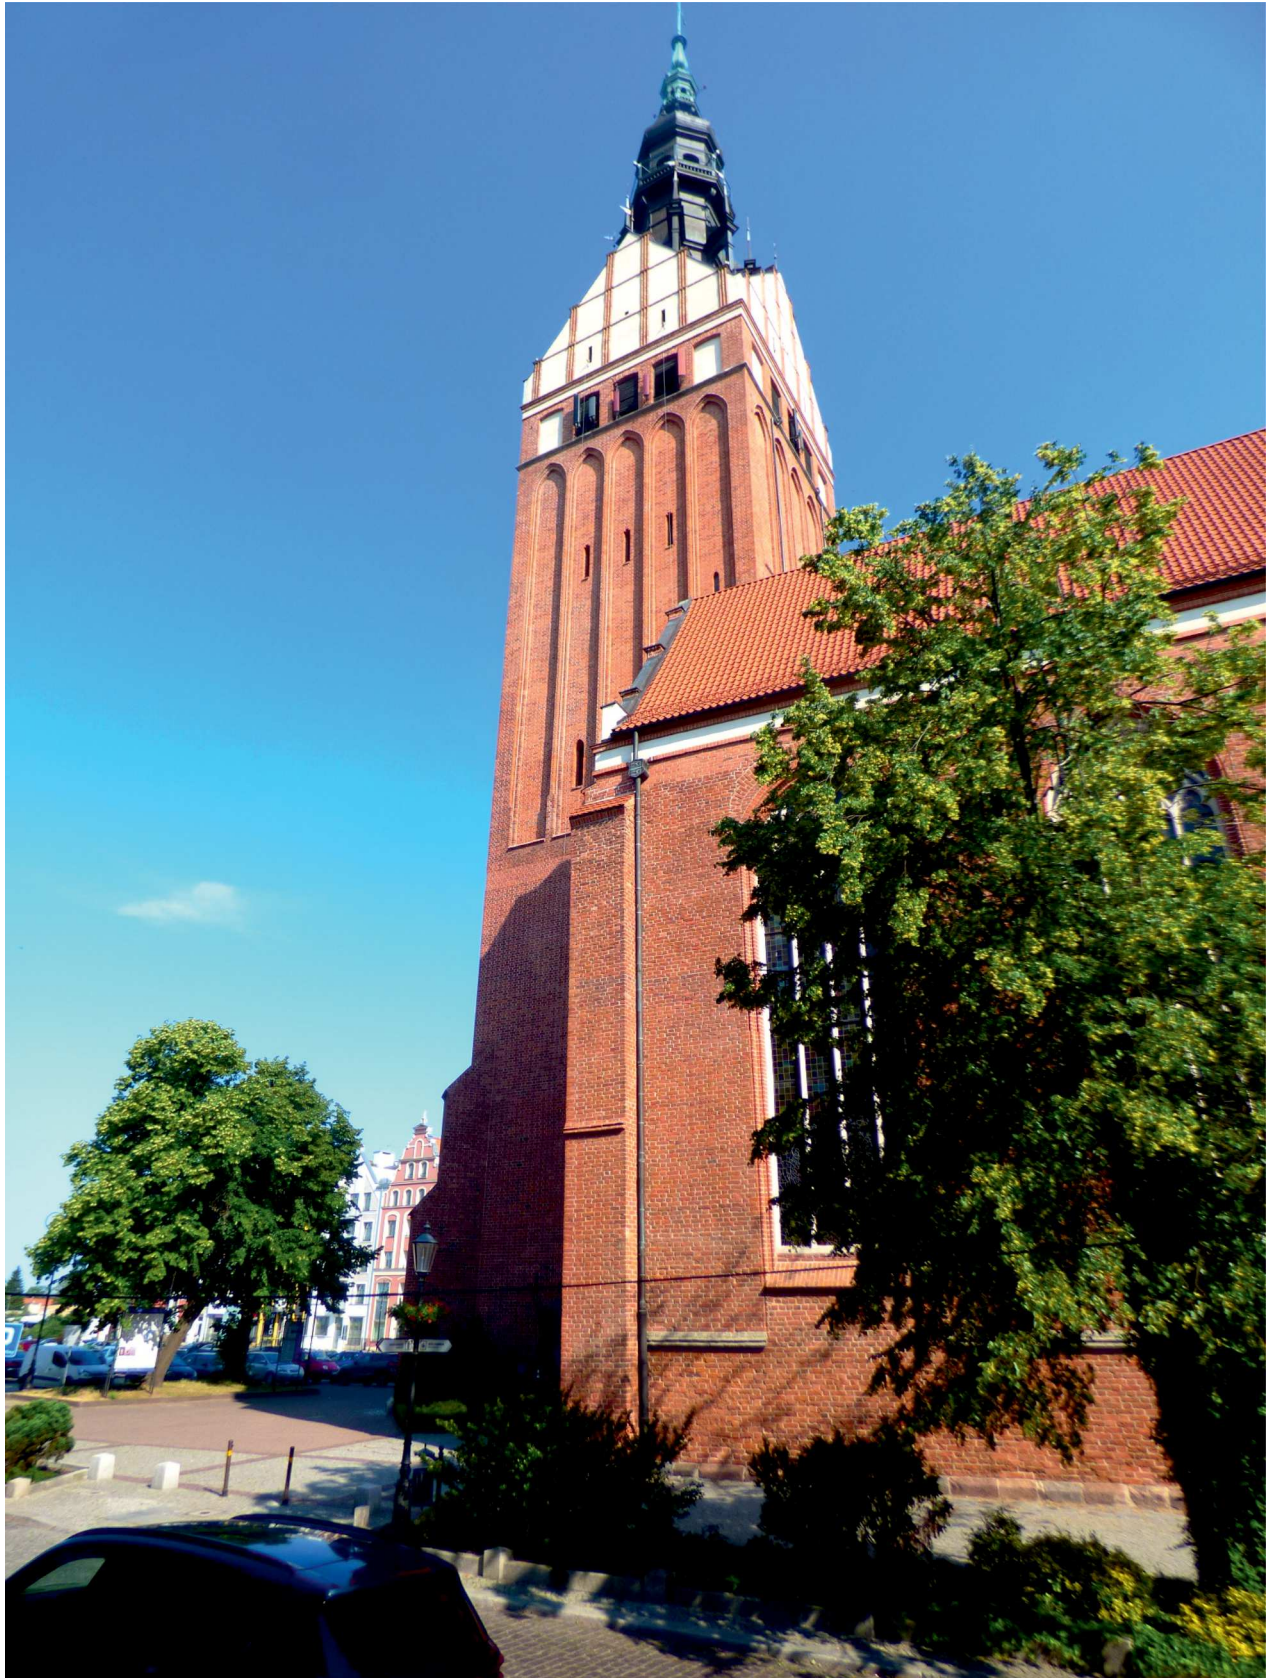
Załącznik nr 3

Instalacja radiokomunikacyjna zlokalizowana jest na kościele. Anteny zawieszono na wieży kościelnej. Urządzenia sterujące oraz zasilające zainstalowano w szafie outdoor w wieży kościoła. Wokół instalacji znajduje się miasto.

Instalacja Radiokomunikacyjna Orange Polska S.A. (48015N!) MIKOLAJ ELBLAG (GEB_ELBLAG_MIKOLAJ)
Dokumentacja fotograficzna
